# Breukstukjes

2023 – Kwartaal 4  
Commissie Veiligheid Zweefvliegen

**Vanwege het weer zijn er in het vierde kwartaal weinig meldingen binnengekomen. In dit Breukstukje besteden we daarom aandacht aan een aantal voorvallen van het kalenderjaar 2023.**

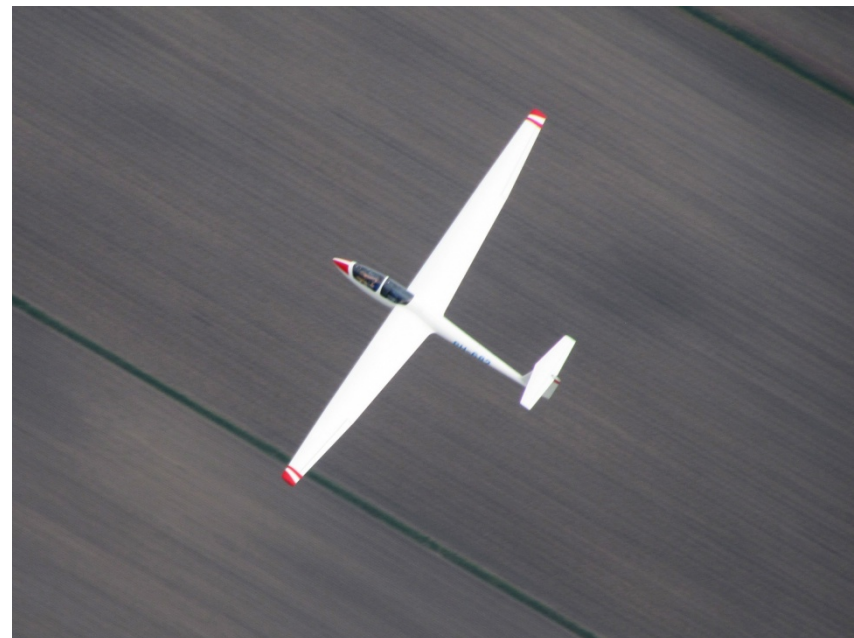
### **1. Tegengesteld draaien in thermiek (1)**

*Wind 300 7kt, 6/8 SC. Donkergrijze wolkenstraat tegen het IJsselmeer. De ASK23 maakte 09:27 UTC een lierstart op baan 21 met circa 7kt wind uit 300. Op circa 500m bokst en naar het oosten gevlogen richting een klein plukje wolk. Voor de start had ik de de Discus B, die voor mij was gestart tegen de donkergrijze wolkenband gezien. Bij het aanvliegen van het wolkje heb ik de Discus B niet gezien. Dichterbij het wolkje brak de zon door de bewolking tussen 1 en 2 uur t.o.v. de heading en circa 20 graden boven de horizon. Het zonlicht was intermitterend en verblindde mij enigszins. Ik hield koers en was mij niet bewust van de Discus B. Plotseling ging de FLARM af op geel en kort daarop in rood. Vooruit scannend zag ik geen ander zweefvliegtuig en focussen op de FLARM indicator leek mij riskant. Kort daarop zag ik de Discus B rechtsboven mij op 2 uur en 30 graden boven de horizon over links wegdraaien. Geschrokken verlegde ik mijn koers iets naar links, pakte de bel en begon over rechts te draaien. Waarop de Discus B mij meldde de verkeerde kant op te draaien. Ik antwoordde dat het de vraag was wie als eerste in de bel zat. Toch weer geschrokken door de verwarring besloot ik weg te vliegen op*

*zoek naar een andere bel, die ik niet vond, ben iets te laag op circuit gegaan, maar werd geholpen door stijgwind in de tweede helft van downwind. Na terugkomst hebben de andere vlieger en ik elkaar direct opgezocht en de situatie besproken. Ik gaf aan op een plukje wolk te zijn gaan vliegen en daarbij verblind te zijn door de zon door de wolken brekend en mij niet bewust was van zijn aanwezigheid. Hij had mij zien komen en vond dat er voldoende separatie was. We besloten het daarbij te laten. Het bleef alleen knagen bij mij dus heb ik hem op 29 april nog gebeld en gevraagd of hij voor mij moest uitwijken. Hij verklaarde toen al enige tijd in de bel over links te draaien en zich niet door mij uit de bel wou laten drukken. Twijfel bij mij over vliegerschap en situational awareness, plus het vinden en combineren van de IGC files in de zweefapp deden mij besluiten deze melding toch te doen.*

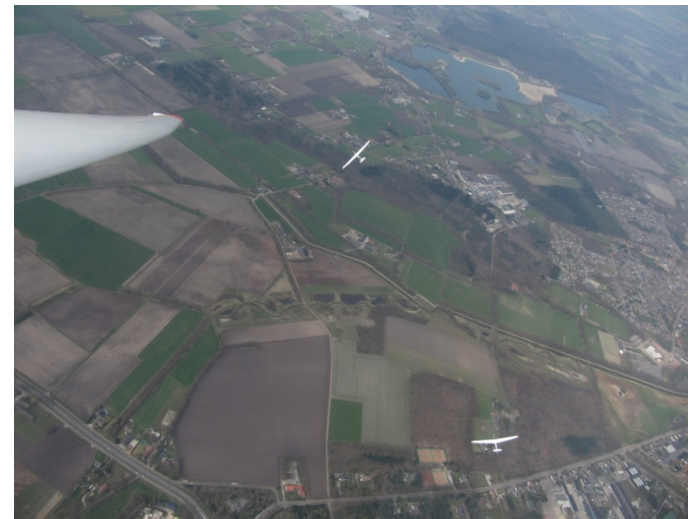
## 3. Tegengesteld draaien in thermiek (3)

*Tijdens thermieken op ongeveer 250 meter net noord van het veld, een in bel met een LS6. We dachten dat LS6 was weggestoken. Verlegden van linkerbocht naar rechterbocht. Vervolgens vloog de LS6 minder dan 10 meter over ons heen. Erg geschrokken, verder normaal verloop circuit en landing. Vanuit LS6 oogpunt: Ik zat in een ruimere straal te draaien en om afstand te kunnen bewaren vanwege het snelheidsverschil. Omdat de bel niet echt lekker ging, legde ik de kist recht om eruit te gaan. Een fractie later rolde het andere vliegtuig er ook uit, maar ging deze meteen over in een volle rechter bocht (kwamen uit links draaiend). Hierdoor kwam deze recht voor mijn neus te vliegen en snel naderend. Ik kon door de snel afnemende afstand, zicht op de kist snel minder en de intentie van de vlieger niet duidelijk, geen kant meer op. Hierop heb ik iets snelheid eruit getrokken (kist vliëgend gehouden) om er overheen te 'hoppen'. De uiteindelijke afstand heb ik geen weet van, want het andere vliegtuig was al uit mijn zicht tot ik er overheen was.*

Categorie: fout in de uitkijkprocedure

Incident: near miss tijdens thermieken

**Wat kun je er zelf aan doen?** Degene die de bel het eerst aanvliegt, bepaalt de draairichting. Dit is een gewoonrecht, geen dwingend recht.

Andere vliegers die later in dezelfde bel aankomen, nemen uiteraard dezelfde draairichting. Het maakt daarbij niet uit of je veel hoger of lager aansluit. Bij een sterke bel heb je immers iemand bovenin de bel - waar het stijgen ophoudt - zo ingehaald.

**Hou je draairichting vast.** Opeens van draairichting veranderen is zeer risicovol. Het kan alleen wanneer je 100% zeker weet dat je de enige in de bel bent. Ben je niet de enige, dwing je andere vliegers tot ongewenste manoeuvres.

**Verleggen.** Verleggen doe je samen, met stukjes en beetjes. Iedereen in de bel moet even de tijd krijgen om zich aan te passen, zelfs al voel jij heel goed waar het sterkste stijgen zit en je heel erg de neiging tot binnendoor draaien moet onderdrukken.

Verleggen doe je niet met één hele bochtdiameter. Dan weet je zeker dat je straks iemand tegenkomt.

**Zorg dat je zichtbaar blijft.** Positioneer jezelf op zo'n manier, dat alle andere vliegers in de bel je kunnen zien. Zorg voor voldoende horizontale en verticale separatie.

**Kijk goed op je heen.** Pas je aan aan andere vliegtuigen in de bel. Kies bij het steken bij voorkeur geen koers richting een verblindende zon.

**Wordt het oncomfortabel?** Wees de verstandigste en verlaat de bel, ook al was jij de eerste die de bel aanvloog en paste een ander zich niet aan. Zoek een andere bel, of neem even afstand en voeg opnieuw in. Goed klimmen in een bel is geen near miss of erger waard.

**Bespreek je ervaringen.** Zelfreflectie is een goede eigenschap die past bij goed vliegermanschap. Het helpt je te leren van je eigen fouten.

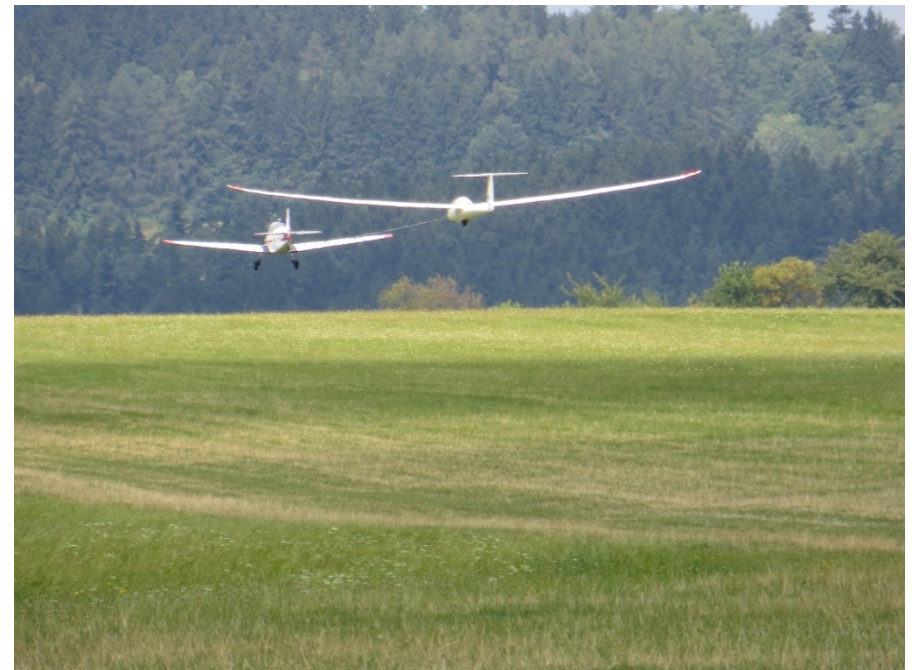
#### 4. Grondzwaai tijdens een sleepstart

*Tijdens een sleepstart, met flinke crosswind van rechts raakte de linker vleugel de grond. Kort na eerste contact heb ik ontkoppeld. Ik kon een grondzwaai van bijna 180 graden niet meer voorkomen. Het gras was vrij lang en de bodem relatief zacht. Er zijn echter de hele dag onder min of meer de zelfde omstandigheden sleepstarts gemaakt. Bij loskoppelen was de snelheid denk ik rond 60km/h. In mijn belevenis was de rechtervleugel eerst laag aan de bovenwindse kant, toen ik dat (over) corrigeerde, raakte de linkervleugel het gras. Ik startte met flaps 0 conform het handboek. In mijn belevenis ging het zo snel dat ik het lastig vind om het precies te duiden. Het vliegtuig is door een technicus na gekeken en in orde bevonden.*

Categorie: fout in de sleepprocedure

Incident: grondzwaai na tip aan de grond

**Wat kun je er zelf aan doen?** Wat de vlieger goed deed, is direct ontkoppelen toen de tip de grond raakte. Hiermee is de energie uit het systeem gehaald en is erger voorkomen.

**Slepen met zijwind.** Kijk in het handboek na wat de zijwindlimieten bij sleepvluchten zijn. De maximale zijwindcomponenten zijn voor sleepstarts lager dan je zou denken.

**Propwash.** Hoewel het doorgaans goed is bij zijwind de vleugel aan de loefzijde horizontaal te houden, geldt bij sleepstarts dat je ook nog rekening moet houden met de propwash. De meeste sleepkisten veroorzaken een zakkende rechtervleugel. Hoe groter het motorvermogen, hoe groter het effect van de propwash.
