# Breukstukjes

2024 – Kwartaal 3

Commissie Veiligheid Zweefvliegen

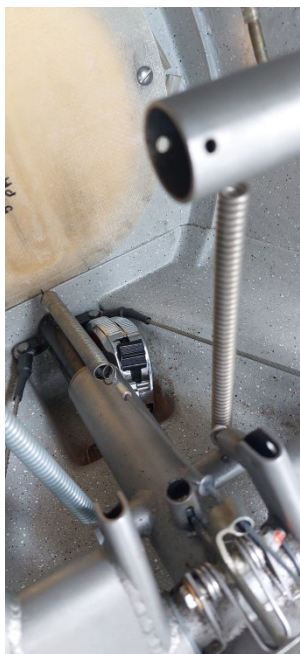
*Naar aanleiding van een verhaal dat een lang lid wel in de ene Junior past, maar niet in de andere omdat het voetenstuur bij de ene net verder naar voren kan, heb ik eens gekeken aangezien ik dit een vreemd verhaal vond omdat de 2 kisten identiek (horen) te zijn. Voor in de neus zat een rolmaat klem tussen het neusschot, voetenstuur verstelstang en de RR stuurkabel. Deze blokkeerde de slede van het voetenstuur om verder naar voren te gaan en klemde deze ook in omdat het voetenstuur niet in een vergrendelgaatje sprong. Hierdoor werd de kracht op de rolmaat gezet als vliegers zich afzetten. Daardoor is ernstige schade aan de rolmaat ontstaan, maar na het verwijderen en wat duwen deed deze het gelukkig weer!*

Een los voorwerp, hoe klein ook, kan er tijdens een vlucht voor zorgen dat vrije uitslagen belemmerd worden. Controleer hier goed op bij de dagelijkse inspectie. Kijk vooral bij houten vliegtuigen goed onder de stoel, en als het kan, verder de romp in.

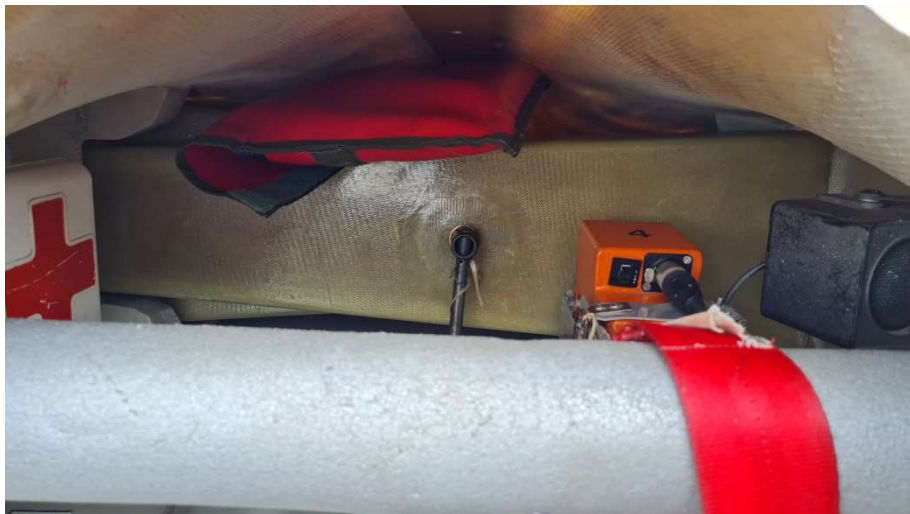
Voorbeeld van niet goed opgeborgen vliegtuigpapieren in een Junior. Op deze manier zouden ze in de staart terecht kunnen komen waar ze besturingsorganen zouden kunnen blokkeren.

Zorg ervoor dat boordpapieren niet in de romp kunnen verdwijnen, want we krijgen nogal eens meldingen van papieren die niet goed zijn weggeborgen.
