# Nieuwsbrief Zweefvliegen 2026-1

Deze nieuwsbrief zweefvliegen van de Luchtvaartautoriteit van de Inspectie Leefomgeving en Transport (ILT-Luchtvaartautoriteit) richt zich op alle DTO's die 1 of meerdere (S) opleidingen hebben gedeclareerd.

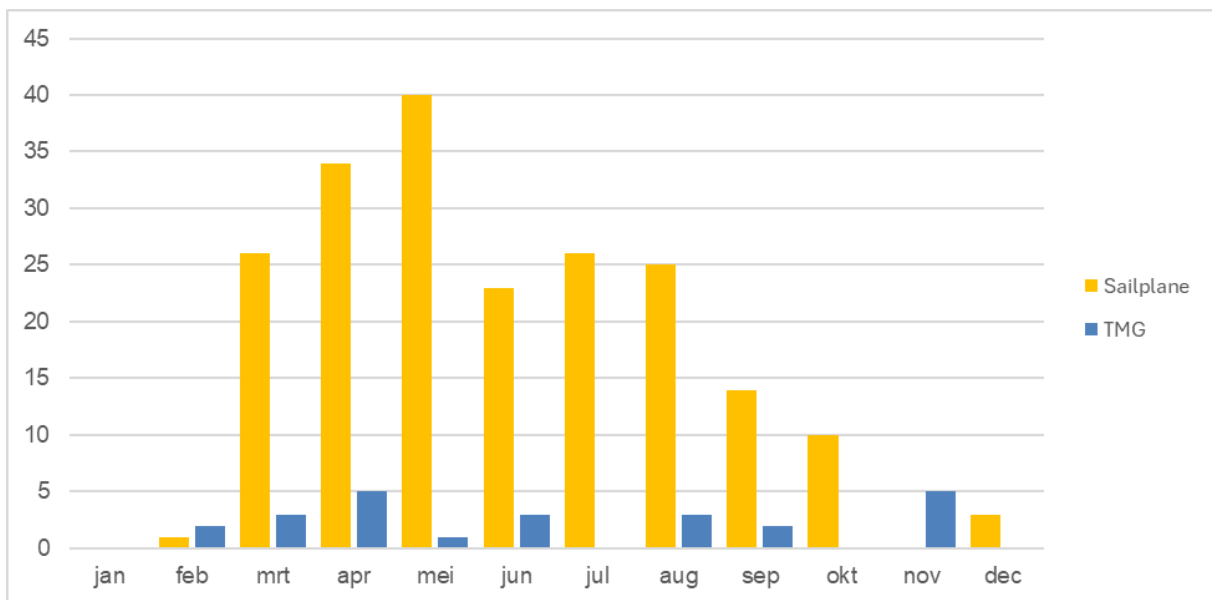
In 2025 zijn er in totaal 226 voorvallen met zweefvliegtuigen en TMG's gemeld (zie figuur 1); 202 voorvallen met zweefvliegtuigen of gerelateerd aan het zweefvliegbedrijf en 24 voorvallen met TMG's. Dit zijn zowel vrijwillig als verplicht te melden voorvallen. Het zijn unieke voorvallen. Als een voorval meerdere keren is gemeld, dan is deze als 1 voorval geteld. In de bijlage van deze nieuwsbrief is een overzicht opgenomen van de soort gemelde voorvallen en in welke vluchtfase deze plaatsvonden. Het aantal gemelde voorvallen over 2025 is ongeveer 10% hoger dan het aantal gemelde voorvallen over 2024. Evenals voorgaande jaren is in mei een piek te zien in het aantal meldingen.

Figuur 1. Aantal gemelde voorvallen per maand in 2025.

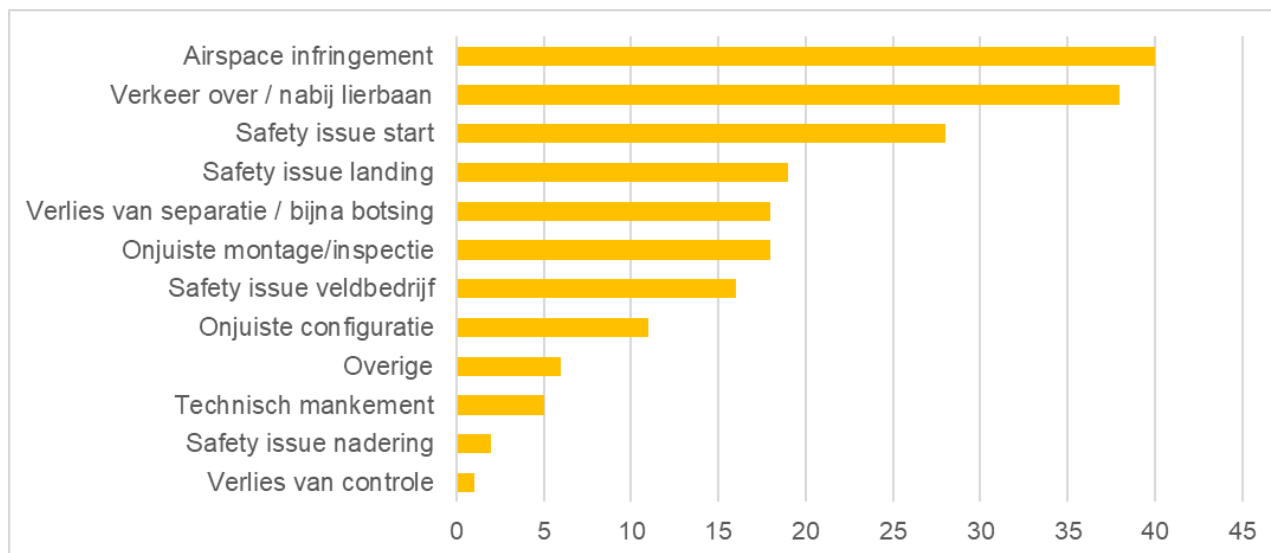
Figuur 2. Aantal gemelde voorvallen met zweefvliegtuigen per soort voorval.

De meeste gemelde voorvallen betreffen luchtruimschendingen (zie figuur 2). Een deel van de meldingen betreft het doorkruisen van actieve para dropzones. Hier is in de nieuwsbrief zweefvliegen 2025-2 uitgebreider aandacht aan besteed. Het merendeel van de meldingen betreft het zonder toestemming en 2-zijdig radiocontact binnenvliegen van gecontroleerd luchtruim. Wat opvalt is dat bijna de helft van het aantal gemelde luchtruimschendingen plaatsvond in de maand mei. In de meldingen worden diverse oorzaken voor de luchtruimschendingen genoemd:

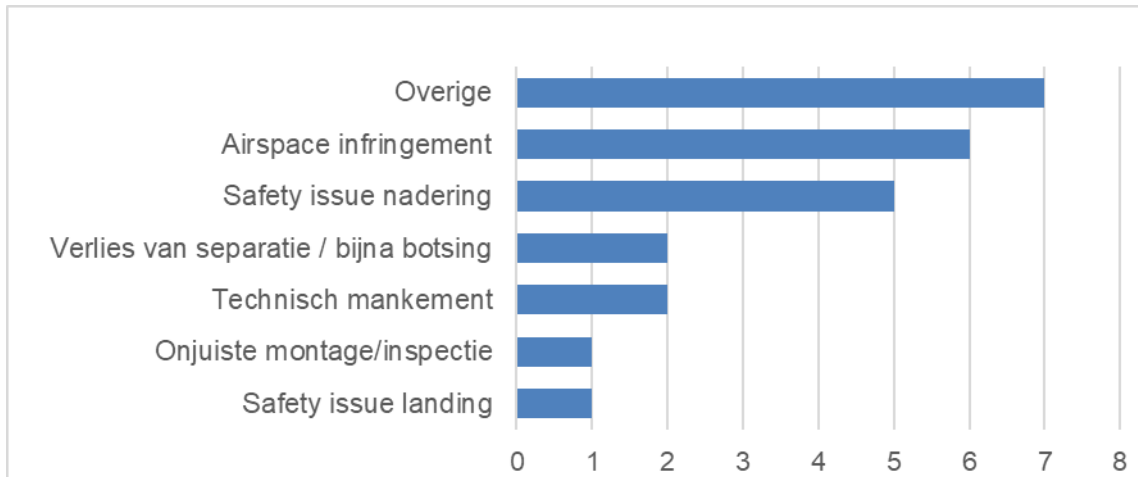
Figuur 3. Aantal gemelde voorvallen met TMG's per soort voorval.

Er zijn relatief weinig voorvallen met TMG's gemeld (zie figuur 3). Vanwege het lage aantal meldingen is het niet goed mogelijk om trends of patronen te benoemen. Het merendeel van de gemelde voorvallen is van procedurele aard. Denk aan het afwijken van RT-procedures, oplijnen zonder clearance, het niet volgen van circuitprocedures en niet correct opvolgen van aanwijzingen van de toren.
